### **Фототаблица № 1**

**(фотографии, приведенные в данной фототаблице, сделаны фотоаппаратом смартфон HTC Desire HD A9191, 11:03, 16.10.2013г, в помещении сервис центра ООО «Галант-Авто» при искусственном освещении)**

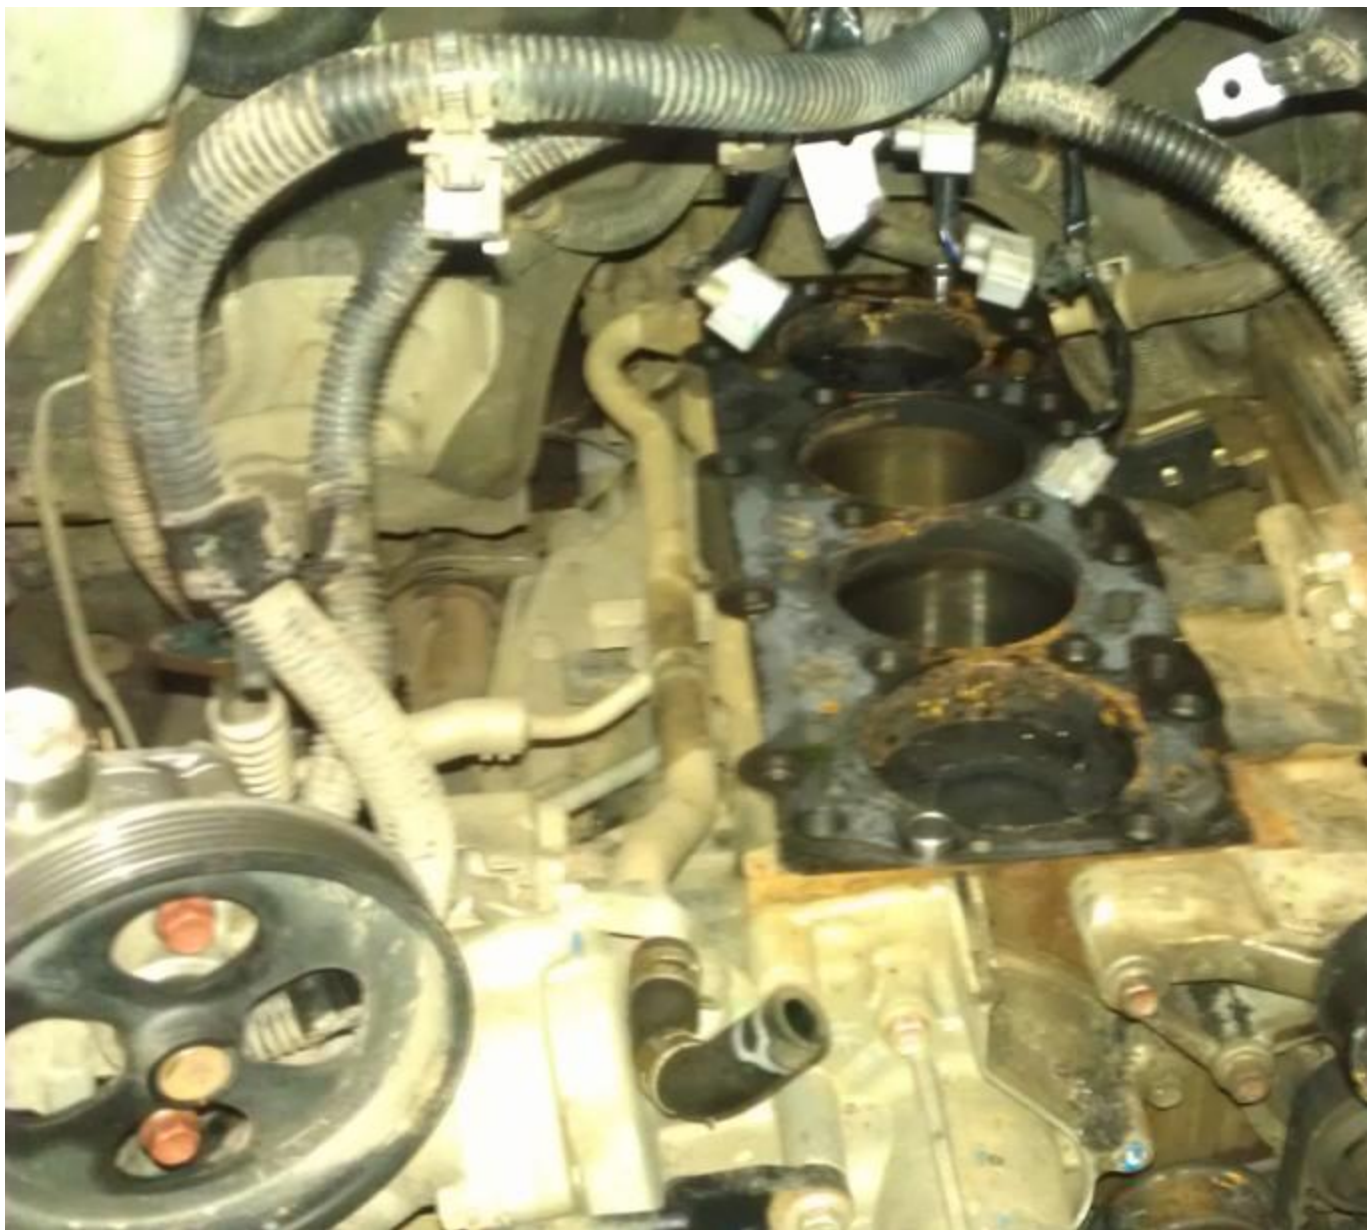
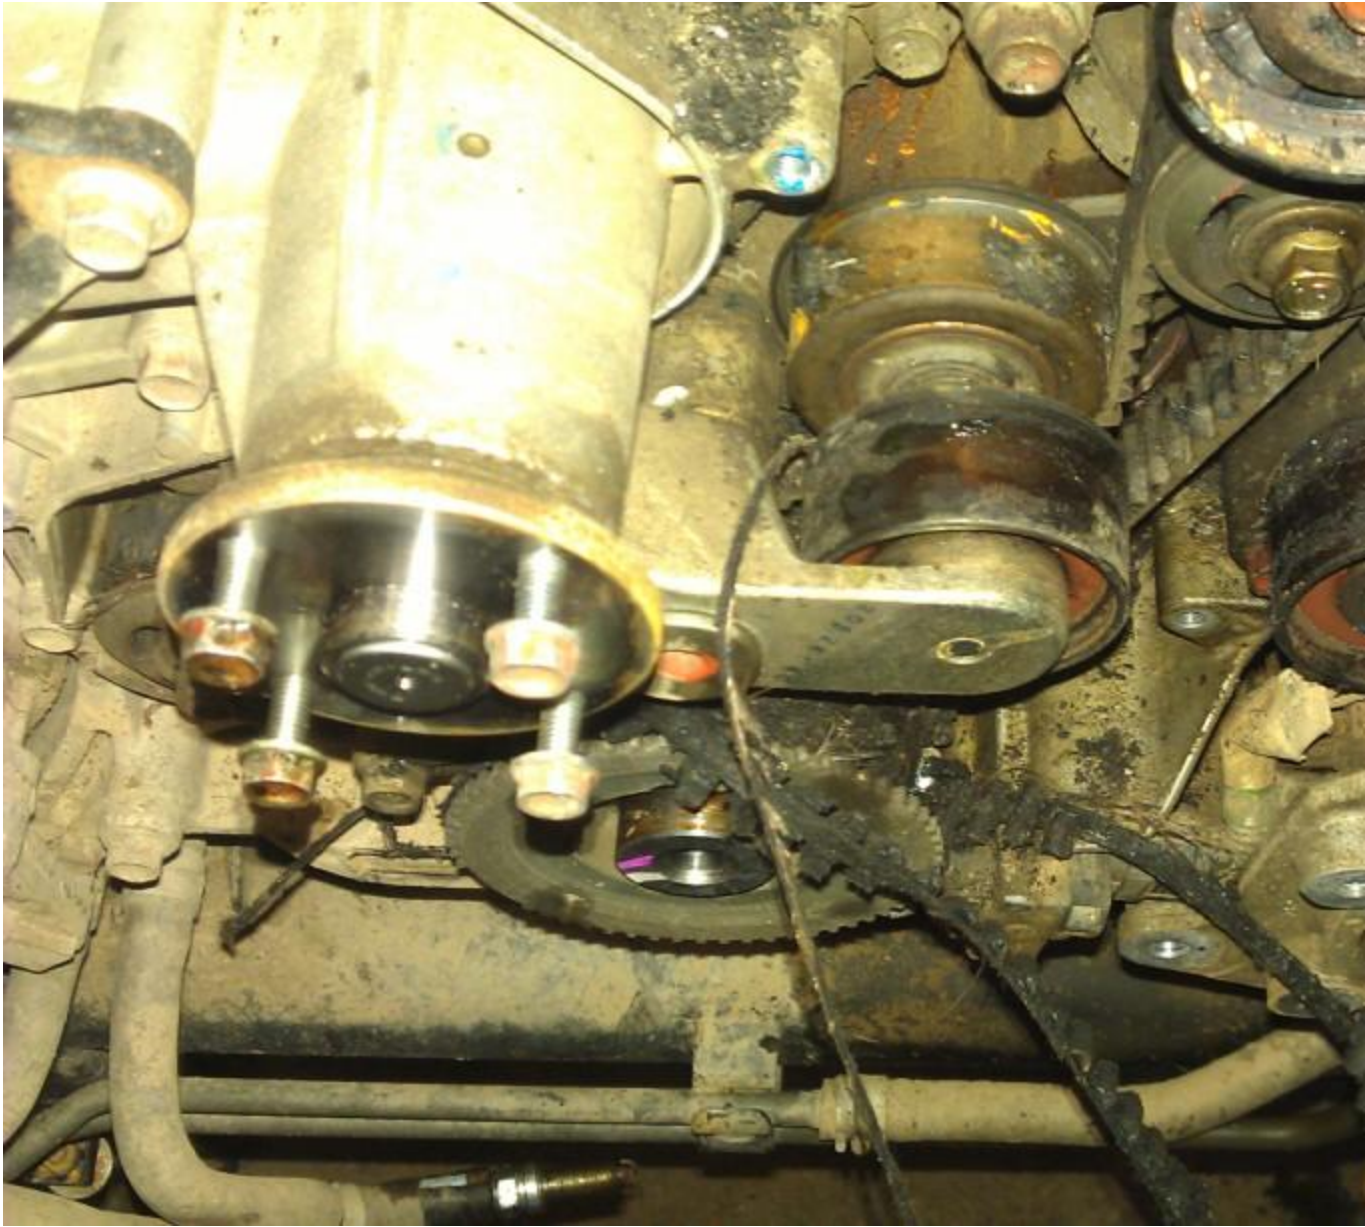
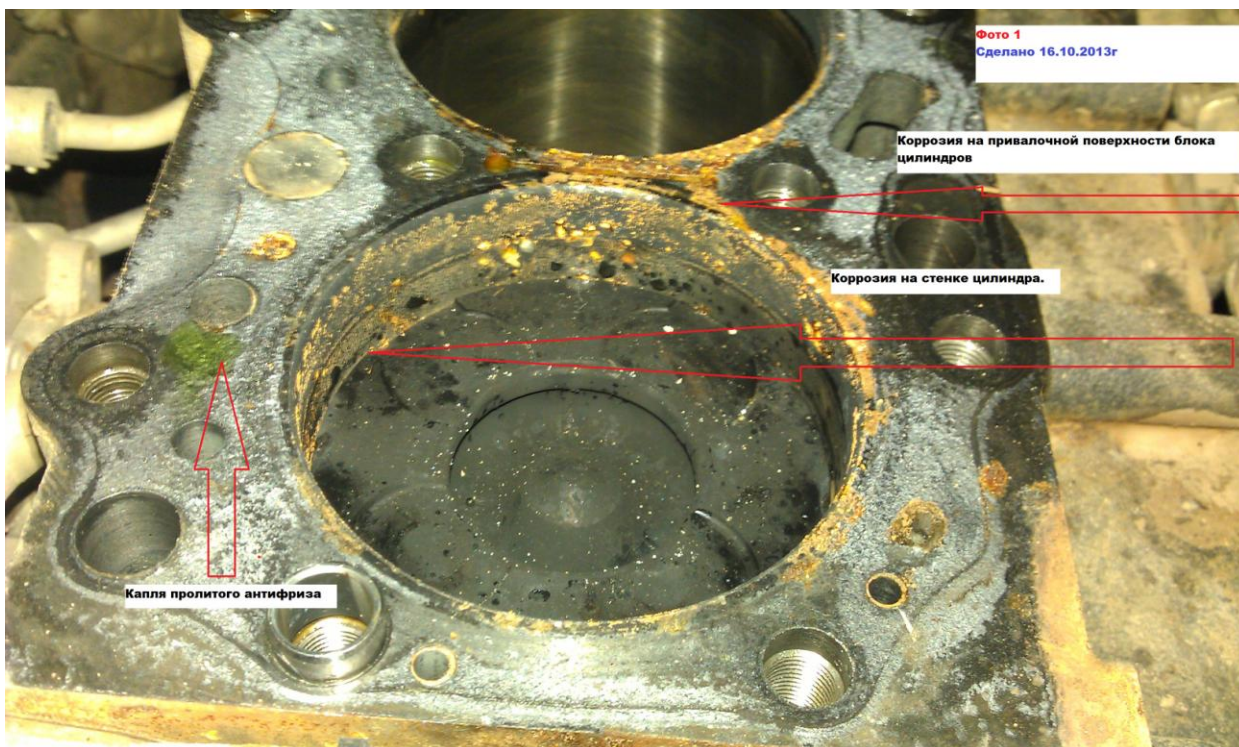
На данных фотографиях видна коррозия на стенках цилиндра и коррозия на привалочной поверхности блока цилиндров, которая появилась в результате непринятия мер по «консервации» двигателя для хранения

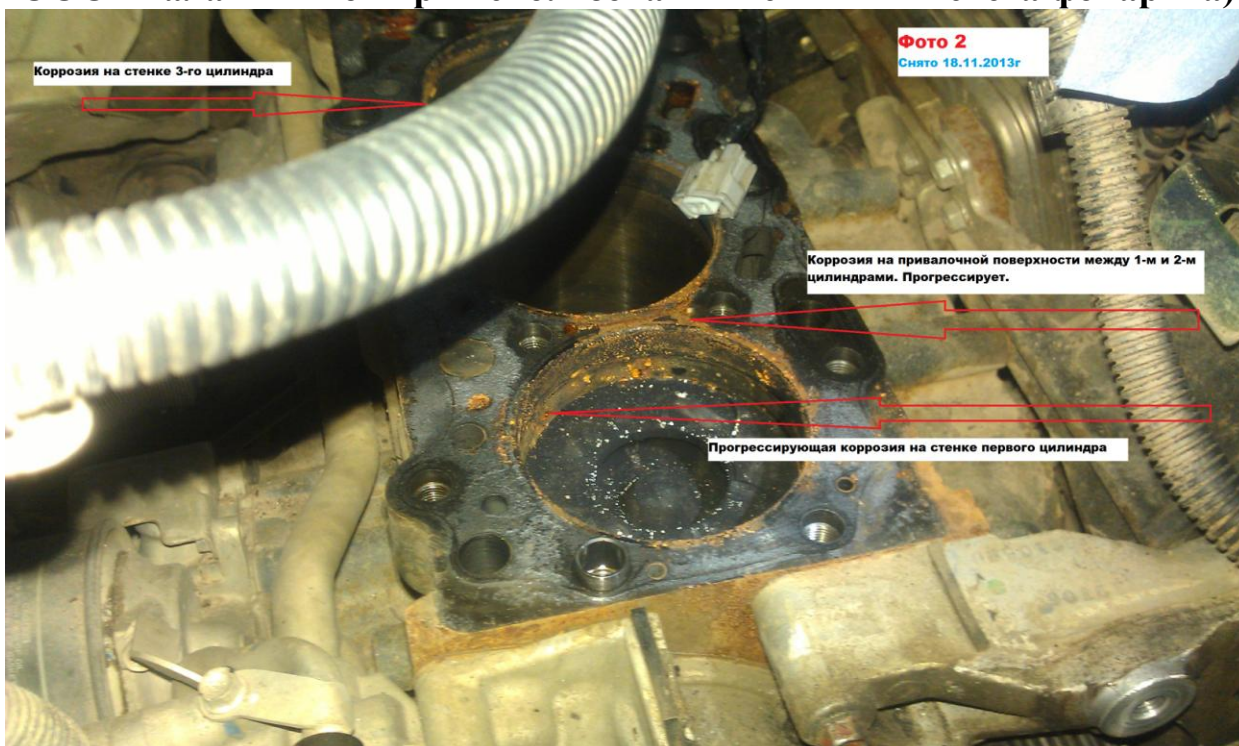
На данной фотографии видна прогрессирующая коррозия вследствие неприятия мер по хранению двигателя автомобиля L-200

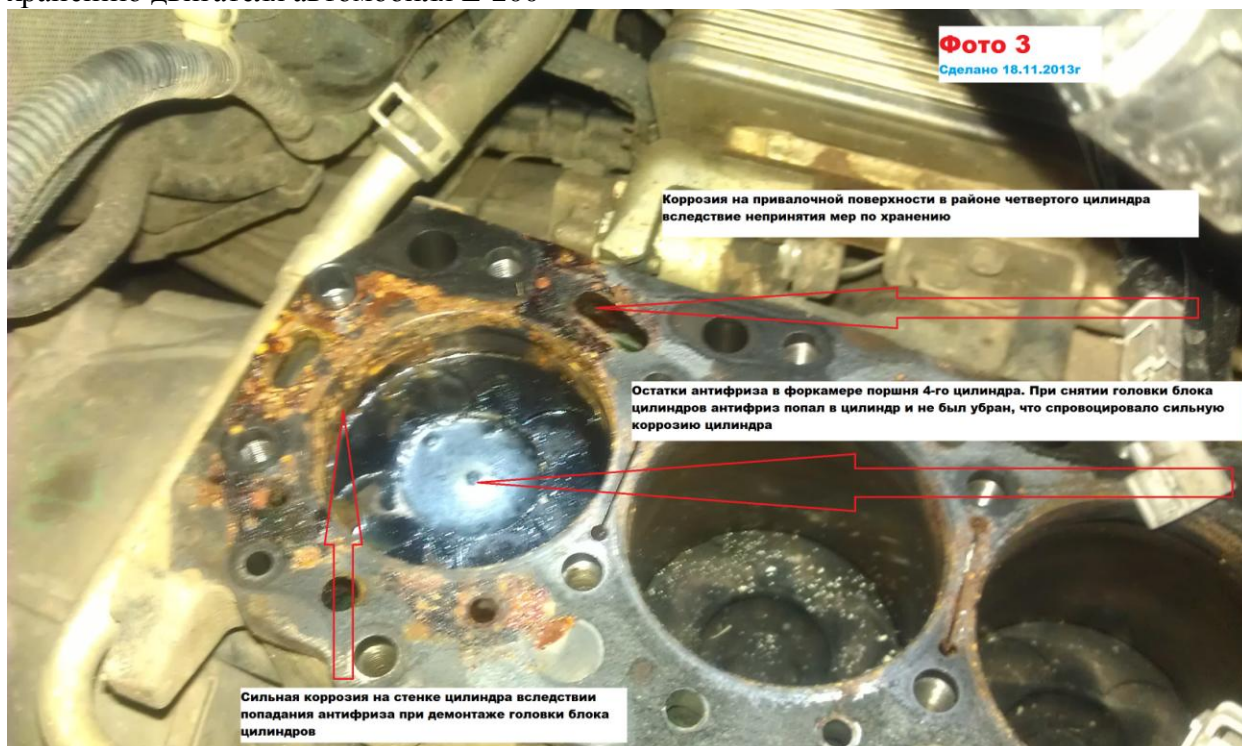
На данной фотографии видна сильная коррозия в районе четвертого цилиндра на стенках цилиндра и привалочной поверхности блока цилиндров, появившаяся вследствие протекания антифриза при демонтаже головки блока цилиндров и не удаления последнего с блока двигателя и из поршня четвертого цилиндра, а также неприятия мер для должного длительного хранения двигателя.

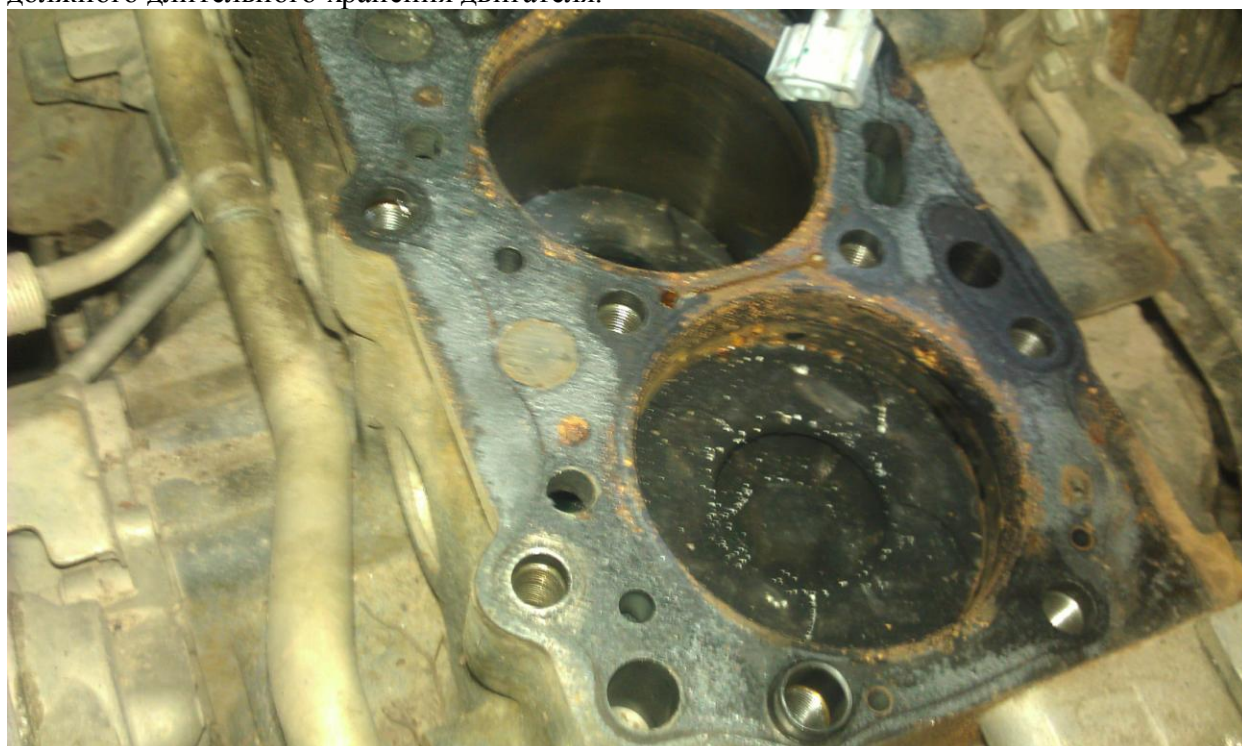
На данной фотографии также видна коррозия на стенках и привалочной поверхности в районе первого цилиндра.

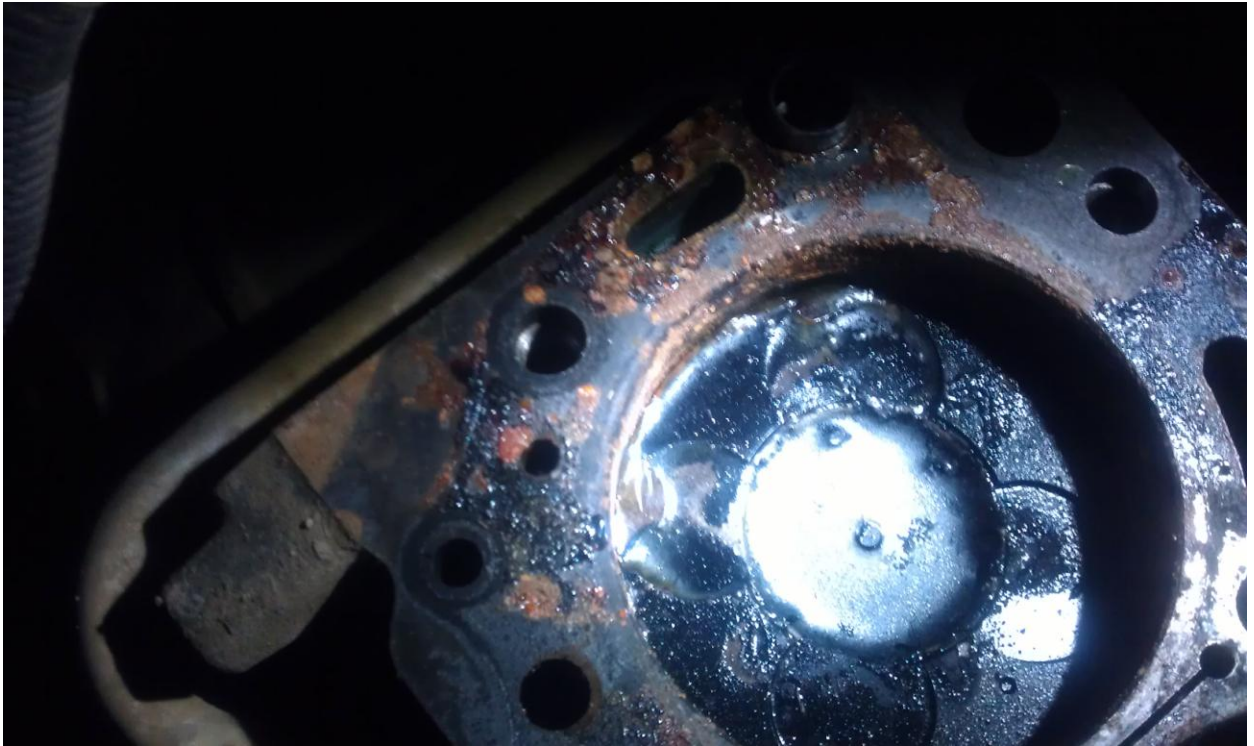
Фотография четвёртого цилиндра, сделанная при свете фонарика без вспышки на фотоаппарате. На ней отчётливо видны антифриз и сильная коррозия.
