Информационное письмо :	CS-12-002
МОДЕЛЬ :	V80 / V90
ГРУППА :	37
ТЕМА :	Стук в рулевой рейке

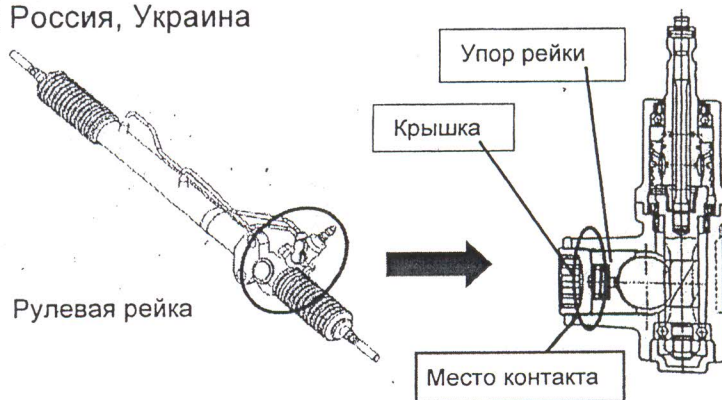
Возможны жалобы владельцев на стук при вращении рулевого колеса на месте или при движении по неровностям.

Между упором рейки и крышкой должен сохраняться зазор. Тем не менее, при приложении повышенного усилия упор рейки касается крышки, и, таким образом, может возникать стук.
